ご愛用車の自主改善（無償修理）についてのご案内

自主改善の内容

改善箇所説明図

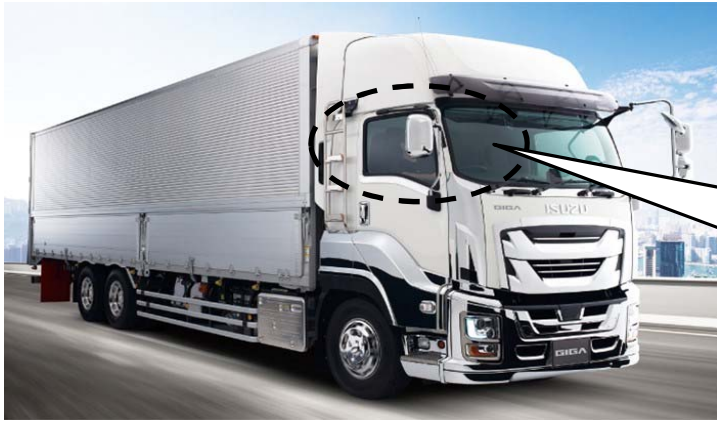
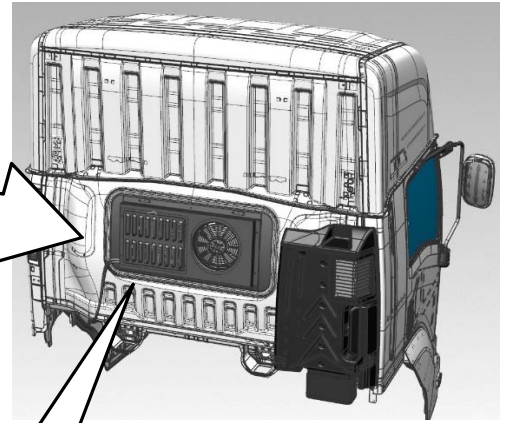
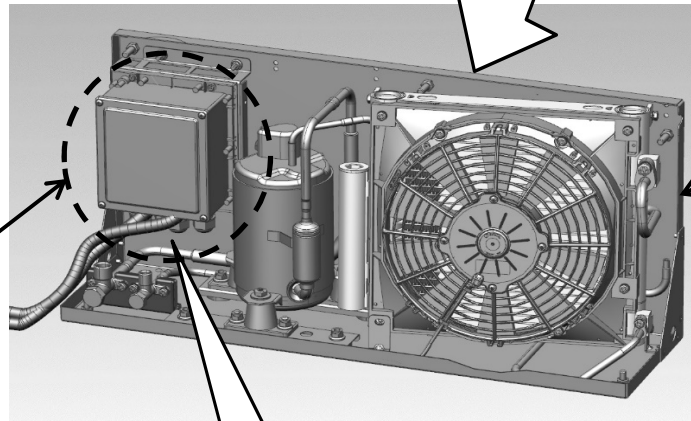
不具合発生箇所

さて、弊社にてトラック用の後付け部品として販売しているアイドリングストップクーラー（i-Cool Hi）において、電装基板ボックスの防水性が不十分なため、当ボックス内に雨水等が侵入するものがあることが判明しました。そのため、最悪の場合、基板上の電気回路においてトラッキング現象が発生し発火に至る場合があることから、下記の自主改善を実施させて頂きたく、謹んでご案内申し上げます。

室外機

基板ボックス

基板ボックス内に水の浸入が考えられる場合は、室外機を交換します。又は、基板ボックス内に水の浸入が考えられない場合は、基板ボックスにシーラントを塗布します。
